LE CHATEAU OU REPAIRE DE CANDAS

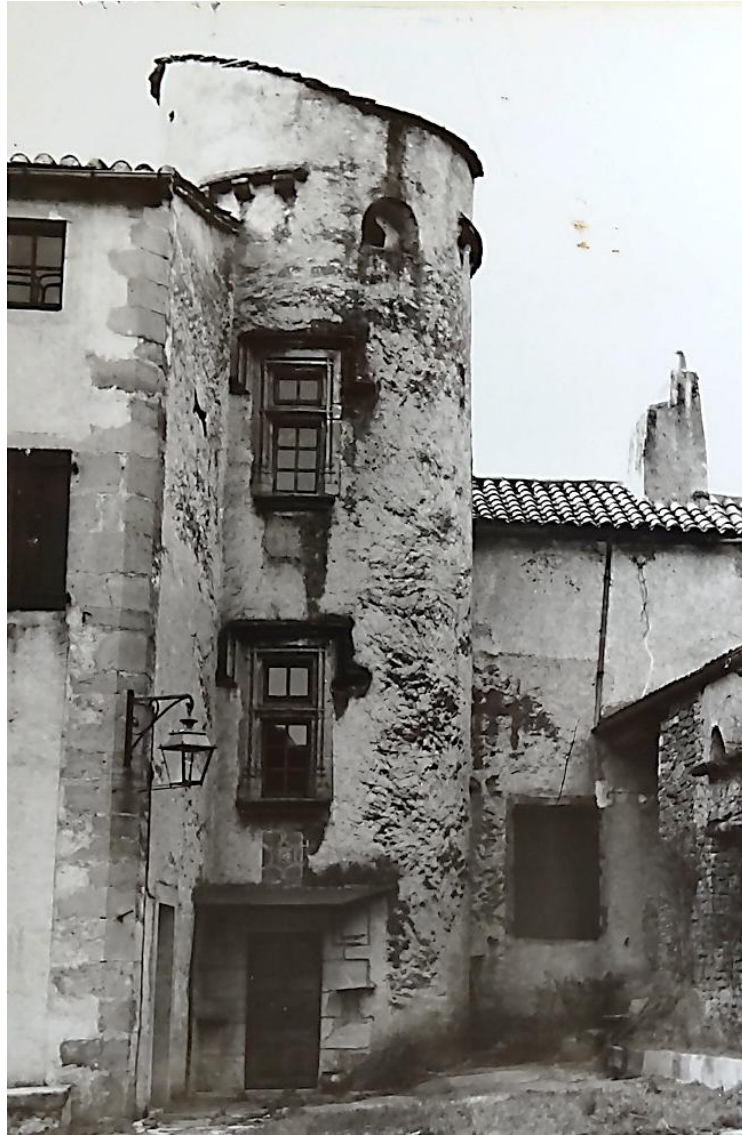
Fig.25 Tourelle escalier du repaire de Candau. Cette belle visette est surmontée d'un pigeonnier soutenu par un rang de corbeaux de grès. Cliché du fonds Balsan, collection de la Société des lettres, sciences et arts de l'Aveyron, 9 novembre 1946. Le style des deux ouvertures à meneau de la visette permet de dater cet aménagement du 16^{ème} siècle.

Le repaire devait, avant 1793, avoir une allure plus fortifiée. En effet, le 24 pluviôse An II, « *le propriétaire du château de Candas sur la réquisition qui lui en fut faite par la municipalité a fait démolir deux tours qui y existaient. Il n'en reste qu'une qui sert de degré pour l'usage de tous ses degrés* ». Nous ne savons pas quels étaient les emplacements de ces deux tours, probablement à deux angles du bâtiment (source : voir Carrière 1908 dans les éléments bibliographiques).
